SST en la construcción

Integración y conclusión

Estudio de caso final

El estudio de caso se trata del derrumbe de una pared en una excavación de un importante proyecto de construcción. En el lugar, fallecieron siete personas y una falleció más tarde cuando ya estaba hospitalizada.

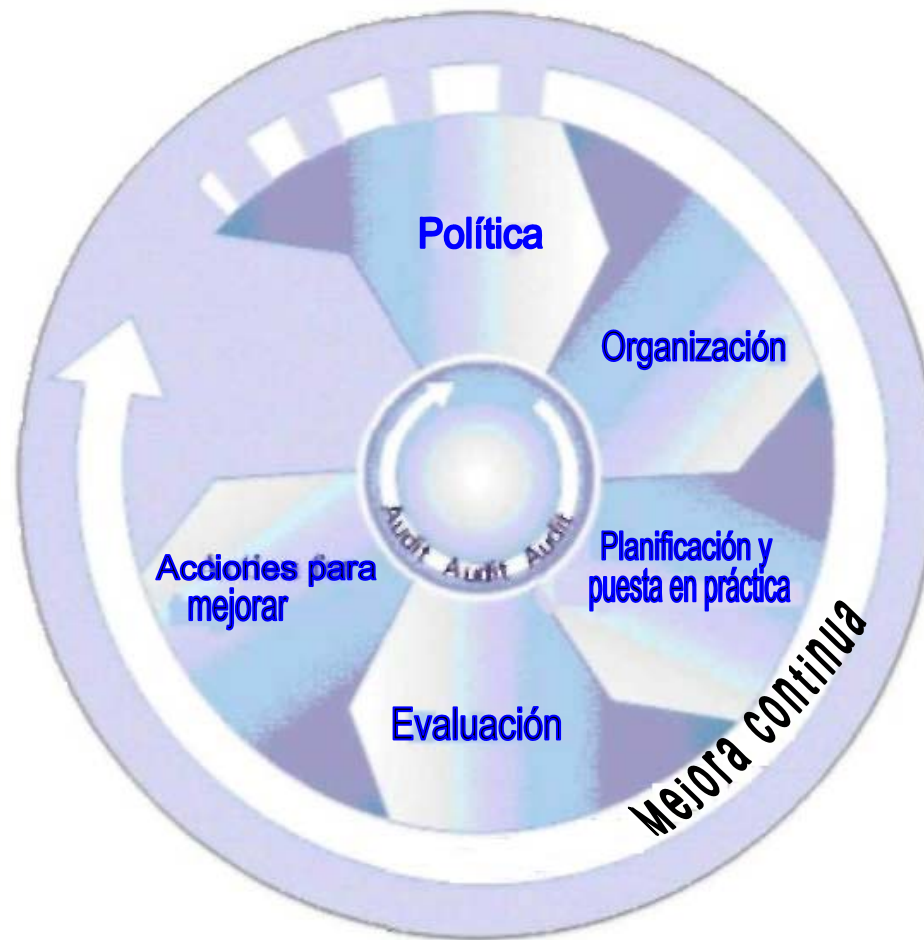
A modo de recordatorio, los siguientes diagramas, que ya han sido presentados en SST en la construcción, ilustran los elementos esenciales de los sistemas de gestión de SST.

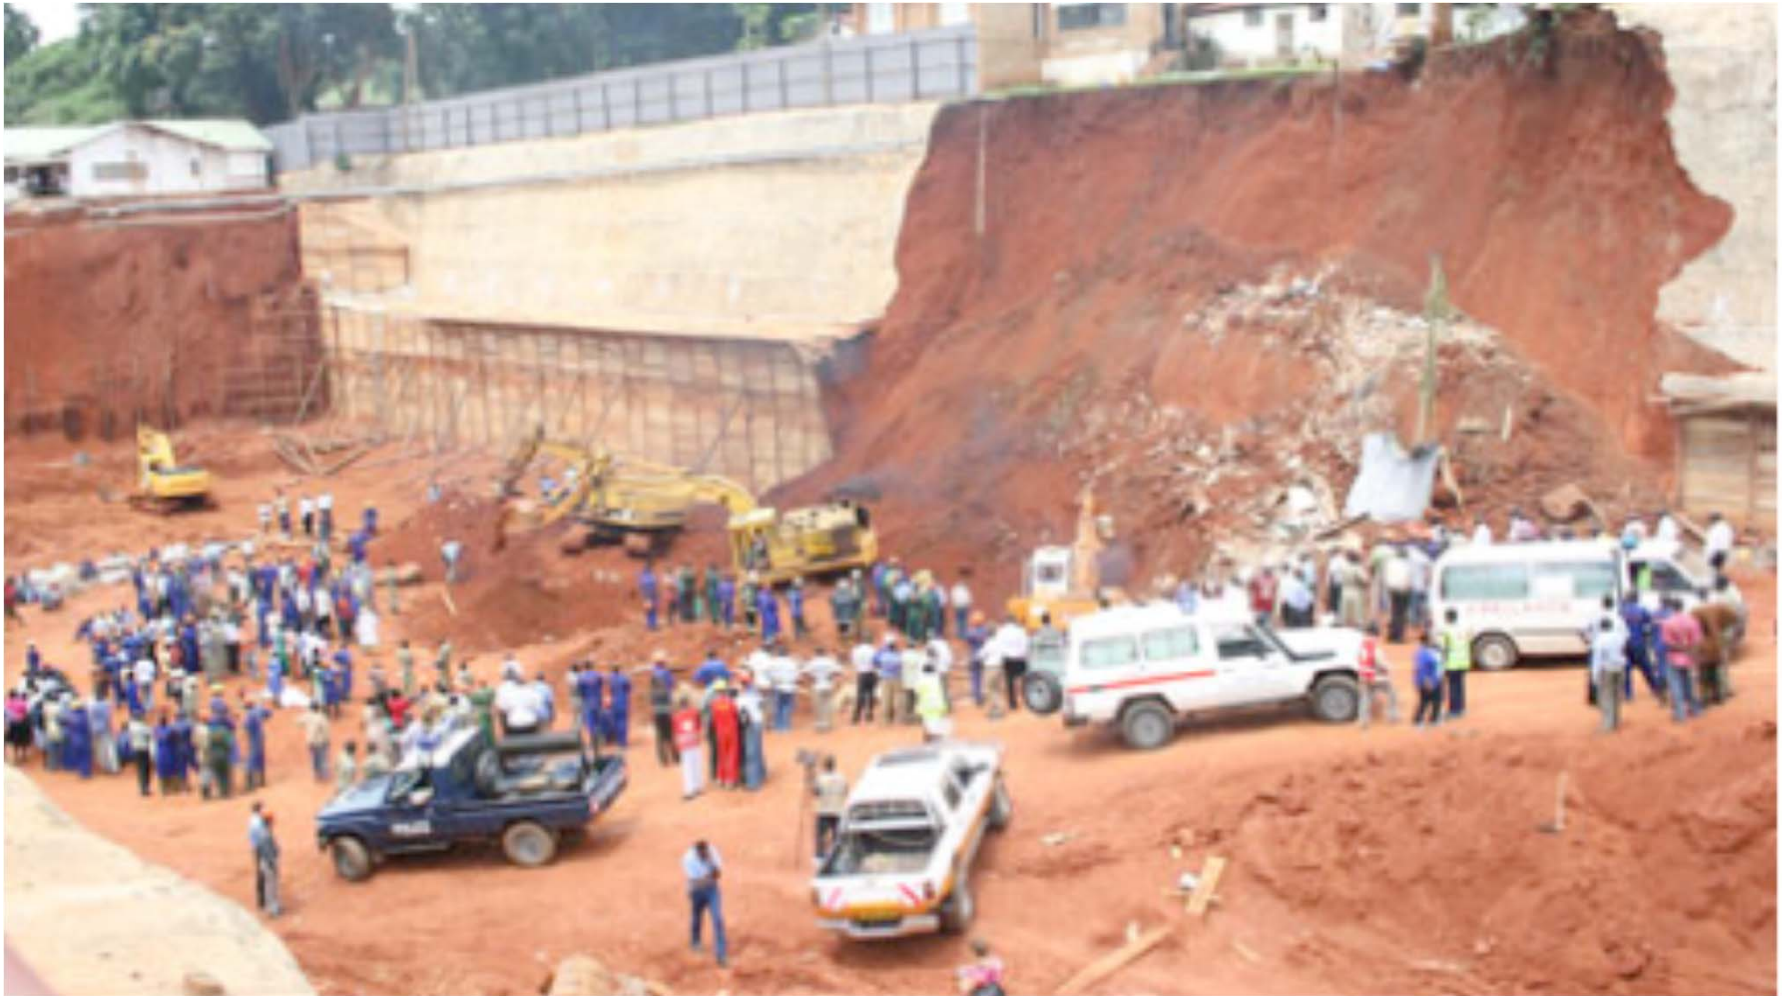
El derrumbe

El estudio del caso muestra una foto y ofrece fragmentos del informe preliminar realizado por el equipo de investigación oficial de Uganda.

La excavación tenía aproximadamente 15 metros de profundidad y era casi vertical

La mayor parte de la excavación que tiene una altura aproximada de 7 metros cuenta con un apuntalamiento de metal y madera.

Además, el resto de la excavación por encima del apuntalamiento tiene un revoque de casi 2 pulgadas (tal como se observa en el derrumbe).

La presencia de una casa indica que el suelo ha sido alterado, por lo tanto, es necesario prestar especial atención. Asimismo, las aguas de escorrentía de la casa permitieron la filtración de agua al suelo a causa de la temporada de lluvias.

Una excavación de tal magnitud podría haberse realizado en etapas; esto es, excavar sección por sección, y luego apuntalar y rellenar.

Los métodos de protección de la excavación no fueron adecuados ni ofrecieron protección a nivel del suelo.

Este es un claro ejemplo de un apuntalamiento inadecuado en una gran excavación y precauciones insuficientes respecto de restringir el movimiento de maquinarias y equipos sobre la superficie cercana a la excavación. Ningún análisis de riesgos y peligros o procedimiento constructivo realista habría permitido que esta excavación se realizara de este modo.
